## Grande chambre parentale en RDC

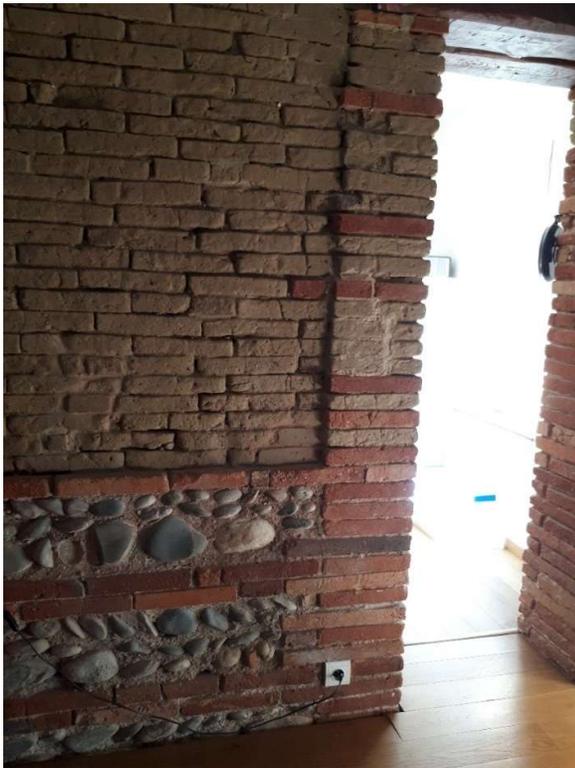
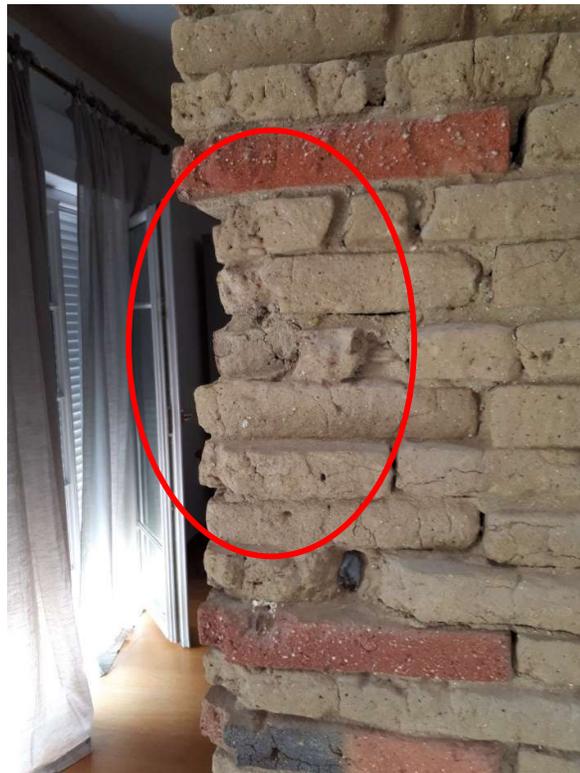
Le mur porteur entre chambre et bureau est laissé nu. Des briques de terre crue et cuite sont visibles avec mélange de galets en soubassement.

Un remaniement est probable suivant le visuel en mélange des briques de terre crue et cuite en partie haute. Il ne semble pas que les terres crues possèdent une stabilisation surfacique ou un badigeon.

**Les parties endommagées sont à reprendre et à stabiliser pour éviter la fragilisation et l'éclatement aggravé des angles.**
